Muhammad Shalahuddin

Program Studi Teknik Sipil, Fakultas Teknik, Universitas Riau, Pekanbaru Riau

Abstrak

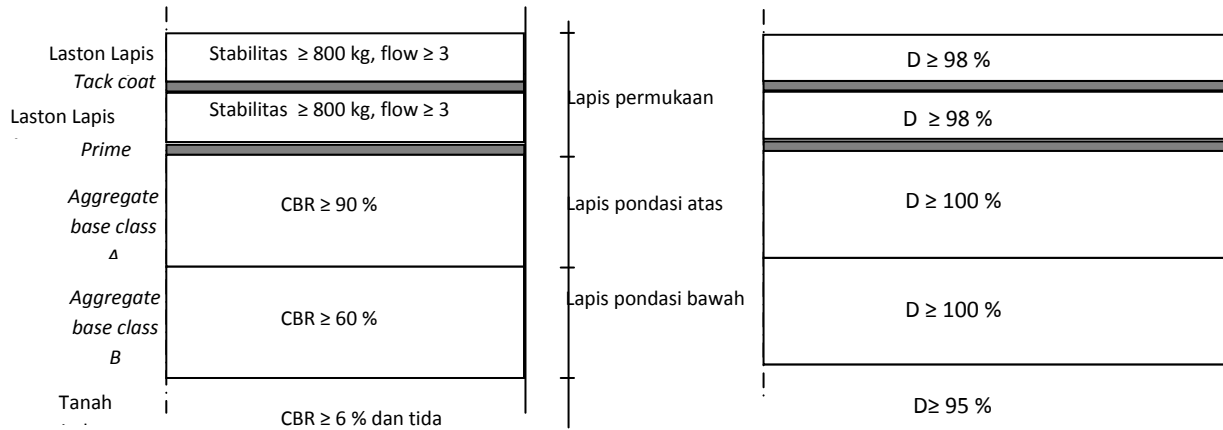
Gambar 2 Batasan kekuatan dan kepadatan menurut spesifikasi Bina Marga 2010.

base kelas A akan menjadikan lapisan ini terjadi kesenjangan (*gap*) kekuatan dan elastisitas antar lapisan yang mengakibatkan kerusakan, hal ini tidak sesuai untuk memikul beban lalu lintas yang dinamis. Spesifikasi Bina Marga 2010 memberikan batasan kekuatan dan kepadatan seperti Gambar 2.

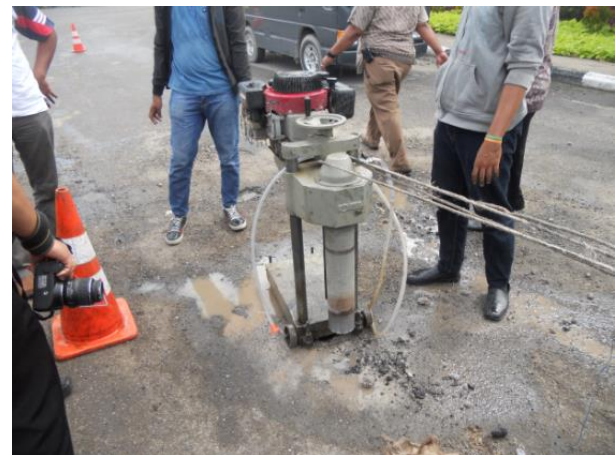
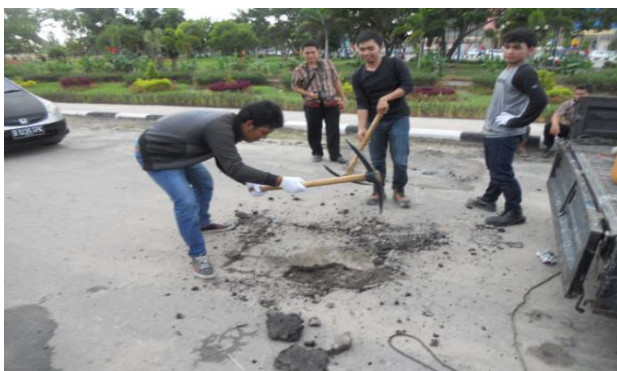
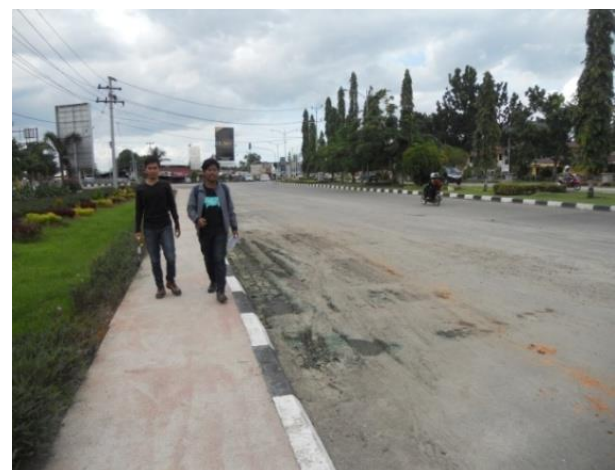
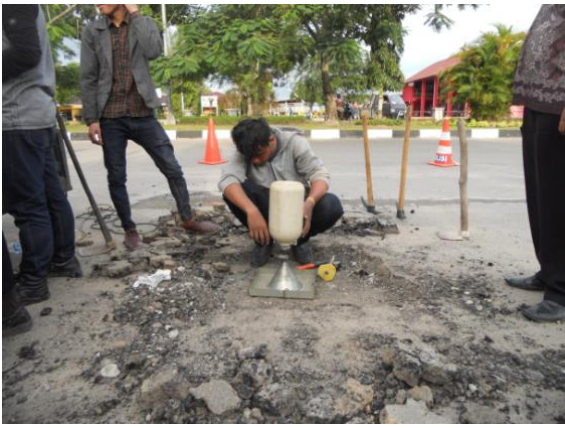
Gambar 3. Kegagalan badan jalan, uji *core drill*, *test pit* dan uji *sand cone*.

Kegagalan perkerasan lentur yang berupa penurunan (*settlement*) dan keretakan (*crack*) lapis permukaan badan jalan sebelum umur rencana seperti Gambar 3. Penurunan (*settlement*) dan keretakan (*crack*) lapis permukaan bisa terjadi karena berkurangnya kualitas dan kuantitas pekerjaan, pengujiannya di lapangan seperti Gambar 3. Muatan berlebih tidak dapat dijadikan alasan karena sudah ada hasil *survey* rencana lalu-lintas harian rata-rata dan perhitungan peningkatan arus lalu-lintas per tahun.

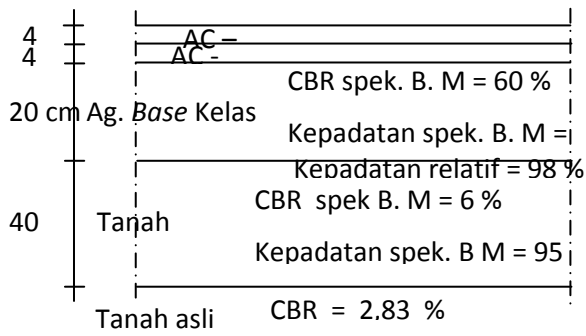
Gambar 8. Sketsa hasil penelitian dan gambar kerja pada titik 3.

Gambar a. Hasil titik 3 (data *test pit* dan data uji *Core Drill*)

Dari Gambar 8 terlihat bahwa tebal tanah urug pelaksanaan sesuai dengan tebal gambar kerja tetapi kepadatan lapangan lebih kecil dari batasan Bina Marga. Ketebalan agregat *base kelas B* pelaksanaan 7 cm lebih kecil dari Gambar kerja 20 cm sedangkan kepadatan lapangan lebih kecil dari kepadatan batasan Bina Marga. Ketebalan lapisan *hotmix* kurang serta kepadatannya kurang.

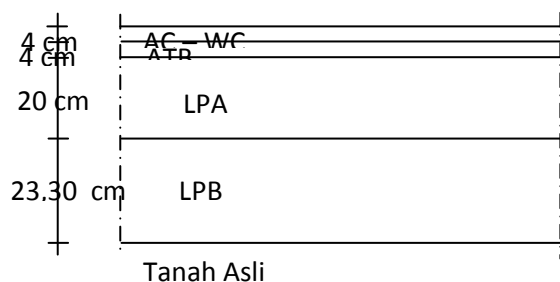
Gambar 9. Sketsa hasil gambar kerja dan *review design*.

Gambar a. Gambar Kerja

Gambar b. Gambar *review design*.

Dari Gambar 9 terlihat bahwa setelah dilakukan *review design*, tebal LPA 23,30 cm, tebal LPB 20 cm, tebal AC-BC 4 cm dan tebal AC-WC 4 cm, seharusnya dengan konstruksi seperti inilah dilaksanakan tetapi yang dilaksanakan justru konstruksi seperti Gambar a yang tidak mempunyai dasar perencanaan.

- Kegagalan konstruksi terjadi karena pelaksanaan tidak sesuai dengan gambar *review design*.
